# De lift

## DE WETGEVING OVER DE VEILIGHEID VAN LIFTEN

## VOORBEELDEN VAN MODERNISATIEWERKEN

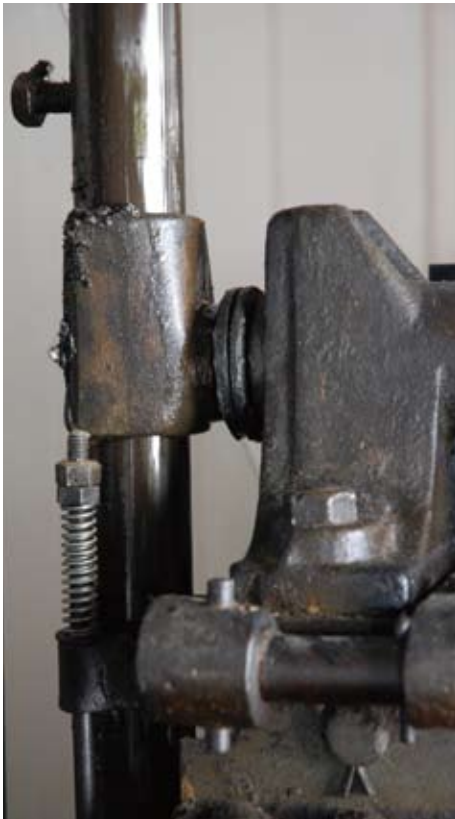
*De vanginrichting: dit veiligheidssysteem, vanaf 1853 door Otis ontwikkeld, verhindert dat de liftkooi valt bij een kabelbreuk.*

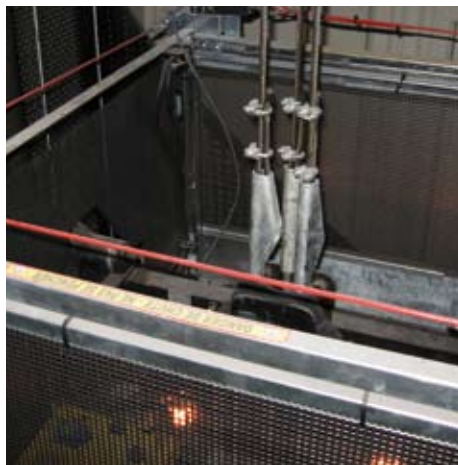
## BESCHERMING VAN DE KOOI BOVENAAN EN ONDERAAN

Eén van de gevaren van oude liften komt voort uit het feit dat ze zich binnen een open schacht verplaatsen. Met de standaardmodernisatiemaatregel zou de liftschacht volledig gesloten moeten worden, wat de esthetiek van het trappenhuis zou aantasten. De plaatsing van een strakgespannen kabel verbonden met een elektrisch contact boven het kooidak en onder de vloer van de kooi, maakt een ogenblikkelijke stilstand van de lift mogelijk in geval van botsing met een lichaamsdeel of voorwerp (realisatie ASC VANBELLE SA, foto Raymond DUBOIS).

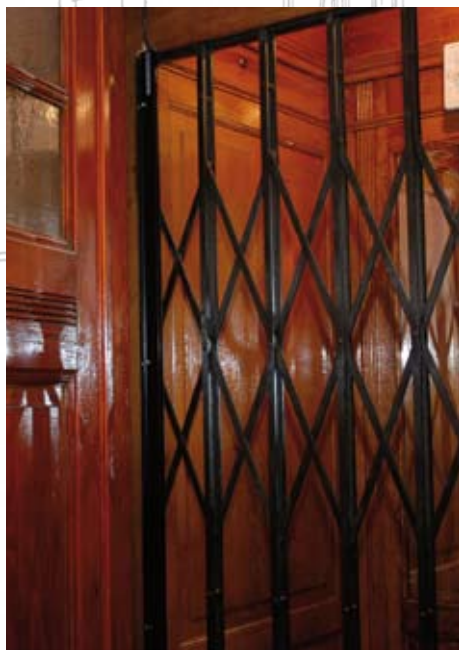
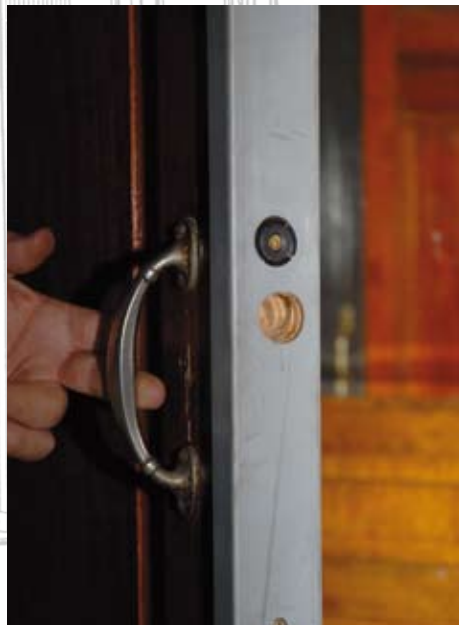
## **PLAATSING VAN EEN ELEKTRONISCH VEILIGHEIDSGORDIJN**

Het hekken dat de kooi sluit beschermt de liftgebruikers onvoldoende omdat de eventuele doorgang van een voorwerp of ledemaat mogelijk is, wat ernstige verwondingen kan veroorzaken bij contact met de schachtwand wanneer de kooi in beweging is. De plaatsing van een elektronisch veiligheidsgordijn doet de liftkooi onmiddellijk stoppen bij onderbreking van de lichtstraal (realisatie Atelier Paul MARIEN).
