La corniche

La corniche supporte le chéneau qui recueille les eaux pluviales de la toiture et protège le haut de la façade d'une humidification excessive. Au-delà de cette fonction technique, elle achève la composition architecturale et souligne la continuité de l'enfilade des maisons de la rue.

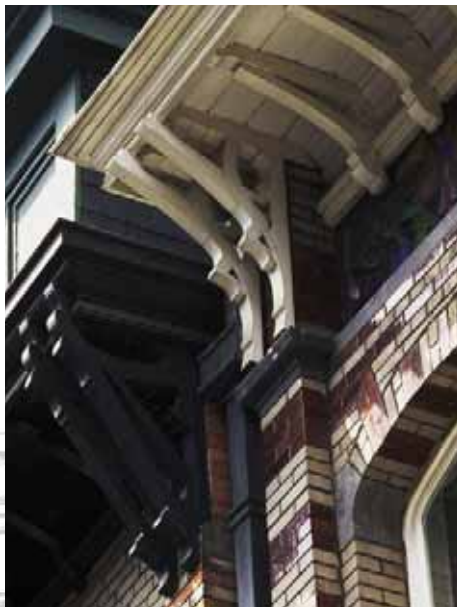
Rue Saint-Quentin 30 et 32, Gustave Strauven, 1899 (photo. AAM, Bruxelles).

Autour de 1900, certains architectes Art nouveau réinterprètent complètement la forme de la corniche: elle forme une large saillie au-dessus de la façade, adopte un dessin ondoyant et repose parfois sur des consoles en fer forgé... Elle abrite souvent des sgraffites (technique de fresque décorative) ou des décors en céramique qui animent le haut de la façade. Dans l'entre-deux-guerres, la corniche reste un élément de composition important des façades Art Déco.

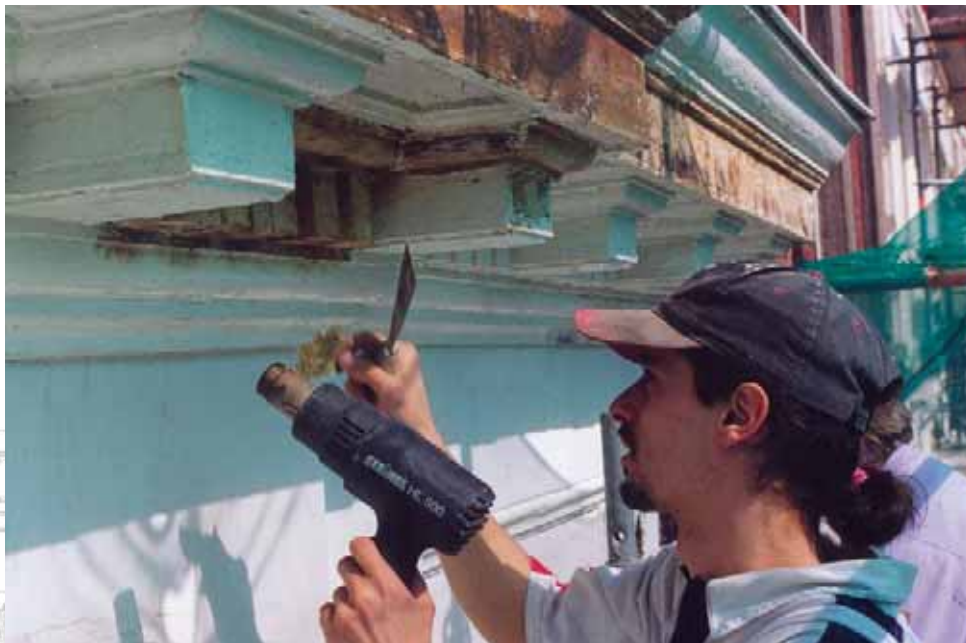
Décapage thermique avant remise en peinture.

L'usage des "échelles de corniche" qui permettaient de rafraîchir périodiquement à peu de frais la peinture de la menuiserie n'est plus de mise aujourd'hui pour

des raisons de sécurité. La remise en peinture de la corniche nécessitera donc l'installation d'un échafaudage complet et sera effectuée en parallèle avec d'autres travaux d'entretien de la façade. L'entretien des menuiseries étant moins fréquent, la qualité du travail de préparation et de mise en oeuvre de la peinture sera d'autant plus importante. La peinture elle-même devra présenter une perméabilité suffisante à la vapeur d'eau afin de permettre une bonne évacuation de l'humidité éventuellement contenue dans le bois. Le choix du blanc ou d'une teinte claire permet de valoriser le jeu subtil de l'ombre et de la lumière sur les ornements et la mouluration de la corniche classique. L'Art nouveau et l'Art Déco ont fait appel à des couleurs plus variées. Une étude des anciennes couches de peinture (stratigraphie) permettra d'orienter le choix de la teinte.

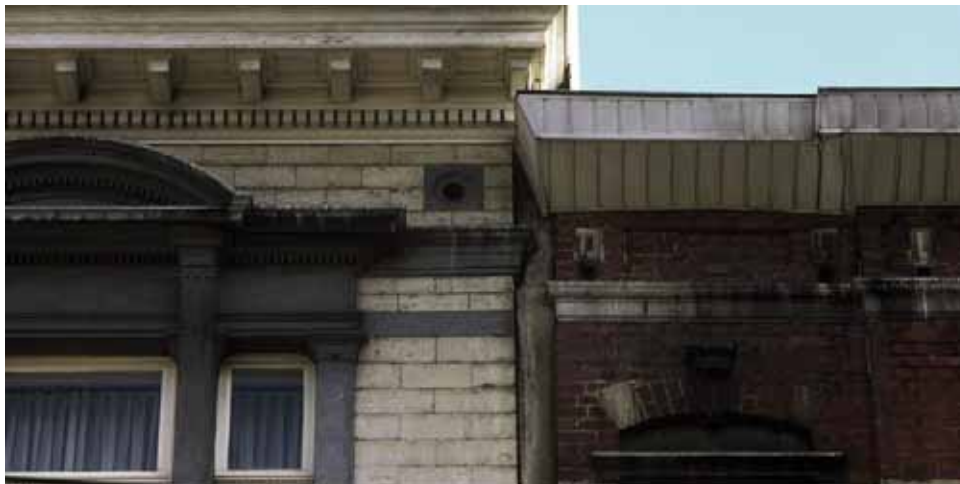
A droite: corniche habillée de lattes en PVC (photo AAM, Bruxelles).

À éviter! L'habitude de recouvrir une corniche de petites lattes de PVC, au lieu de la repeindre, appauvrit l'aspect de la façade et constitue aussi une erreur technique. Un défaut d'étanchéité ne sera décelé qu'avec retard, tandis qu'une mauvaise ventilation favorisera le pourrissement du bois.
