Le balcon

Réservé aux hôtels de maître et aux bâtiments publics jusqu'au début du XIXe siècle, le balcon devient entre 1850 et 1914 un attribut essentiel de la façade de la maison bruxelloise.

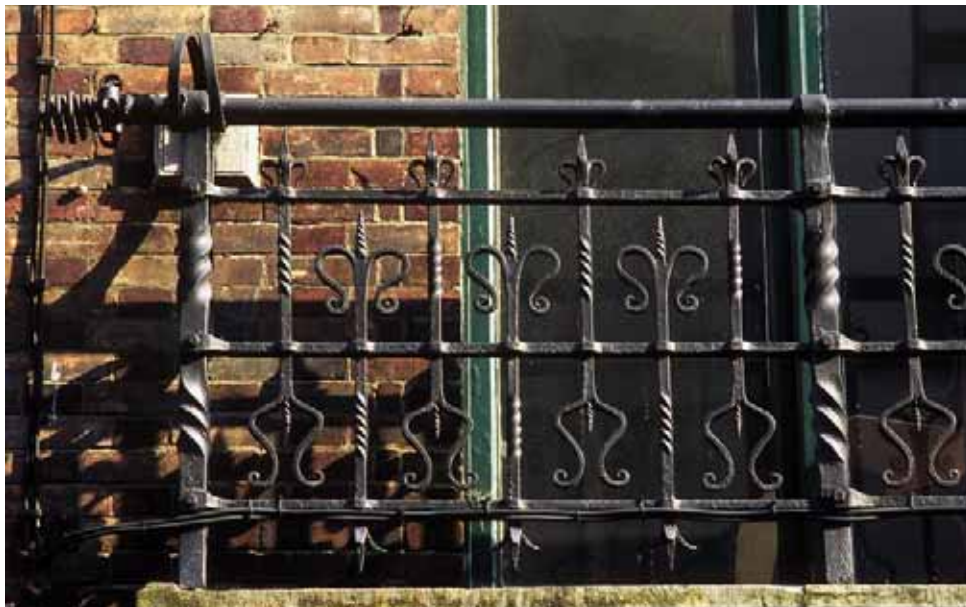
*rue de Parme 30 à Saint-Gilles :
Balcon en fer forgé, 1882.
Photo AAM, Bruxelles.*

A la fin du XIX^e siècle, l'éclectisme d'inspiration médiévale et ensuite l'Art nouveau remettent à l'honneur la production artisanale du **fer forgé**. Le matériau de base du garde-corps est la barre de fer de section rectangulaire ou carrée. Le métal utilisé est un fer très pur qui se prête à toutes sortes d'opérations

de façonnage à chaud et à froid: cintrage, torsade... Les techniques d'assemblages sont variées: brides enserrant plusieurs barres, fixation à l'aide de rivets, de vis, de boulons... La soudure est utilisée surtout à partir de l'entre-deux-guerres dans la ferronnerie Art Déco et Moderniste.

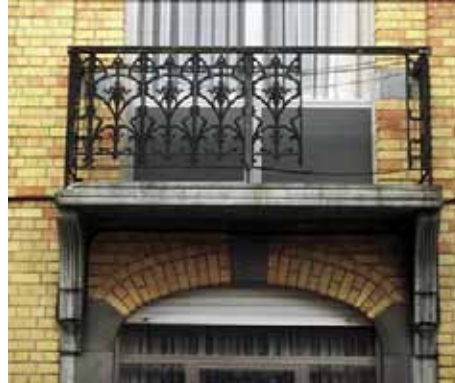
Balcon à garde-corps en fonte dont deux éléments ont été brisés.

La fragilité des panneaux décoratifs en fonte s'accroît avec l'âge. On observe couramment des balcons dont un ou plusieurs éléments sont cassés ou manquants. Ce risque est renforcé par le manque d'entretien de la structure en fer qui assure la cohésion du garde-corps. Celle-ci subit des déformations qui à leur tour provoquent des tensions dans les éléments en fonte. Pour la même raison, un échafaudage ou un élévateur extérieur ne peut en aucun cas prendre appui sur le garde-corps du balcon.

Un panneau en fonte cassé peut être soudé, mais la durabilité de l'intervention n'est pas assurée. Différentes techniques ont été expérimentées pour combler une lacune: réalisation d'un motif en fer forgé ou même en résine synthétique. Lorsque les dégâts sont importants, le remplacement du garde-corps est cependant inévitable.

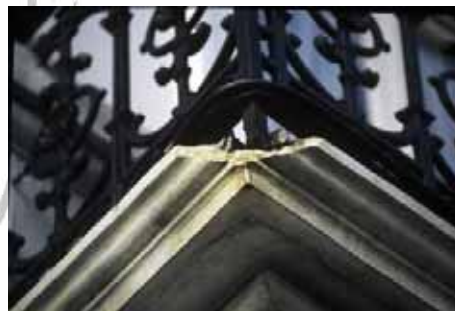
Le gonflement du métal sous l'effet de la rouille, combiné au gel, provoque des cassures dans la pierre.

Les points de fixation des pièces métalliques dans la maçonnerie nécessitent une attention toute particulière: les montants scellés au plomb dans l'assise de pierre sont fréquemment corrodés à la base, ce qui rend précaire la fixation du garde-corps. Après traitement du métal contre la corrosion, ces dégâts pourront être réparés à l'aide d'un mortier minéral.

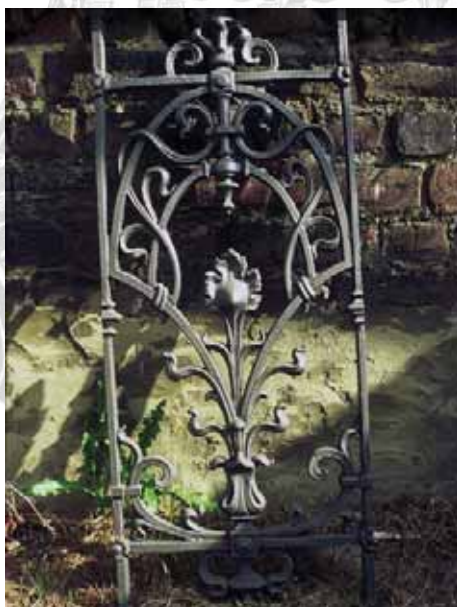
Élément décoratif en fonte remis en production par une fonderie d'aujourd'hui.

Certains ferronniers ont remis en production quelques modèles de panneaux décoratifs en fonte qui permettent de reconstruire un garde-corps dont l'aspect se rapprochera de celui d'origine.
