**AMPHION**<sup>B  
V  
B  
A</sup>

Afwerking en Akoestiek

**Geluidsisolatie- Isolation acoustique**

Fouten in het concept  
Erreurs de conception

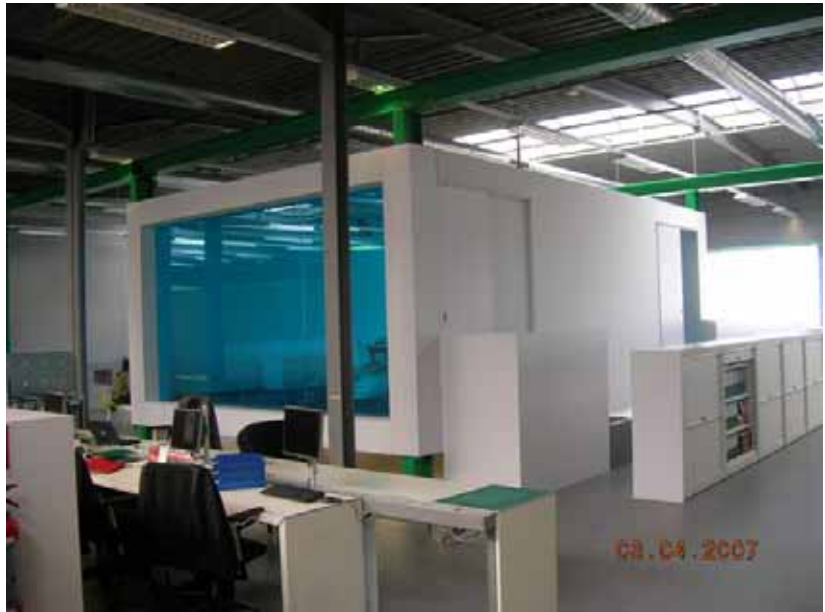
**Problème:** on entend à l'extérieur toutes les conversations

- Trop de réverbération
- Exécution erronée des murs, sol, plafond et porte

Vue du studio de l'extérieur  
Zicht op de studio langs buiten

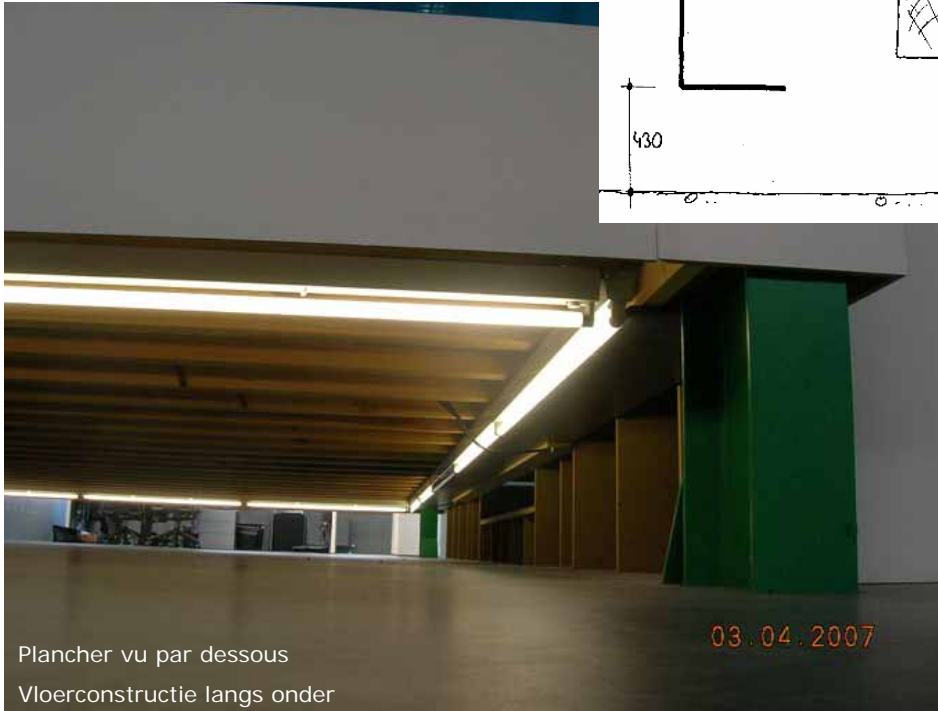
Plancher vu par dessous  
Vloerconstructie langs onder

**LE SOL - DE VLOER.**

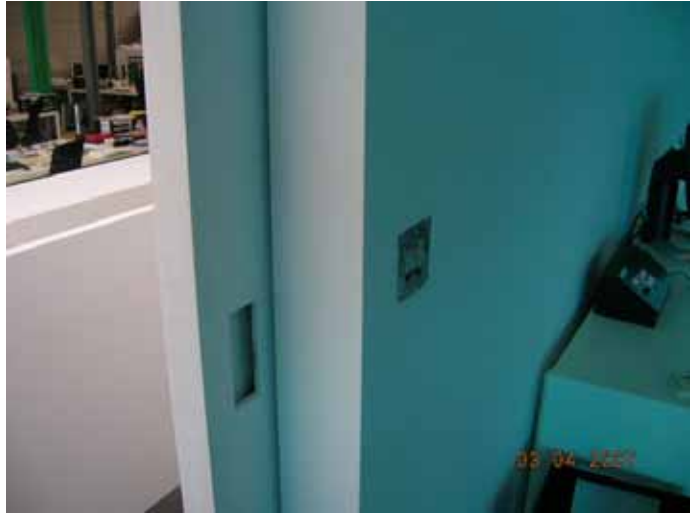
WAND - MUR & deur - porte

Porte coulissante  
Schuifdeur

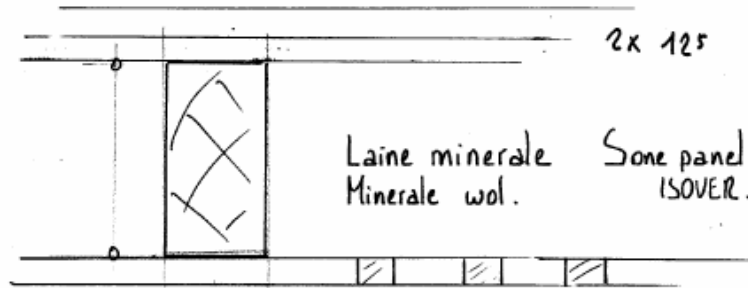
→ Plafond. 1<sup>ère</sup> / 1<sup>st</sup> prioriteit prioriteit

- Réverbération - Galm
- Surface grande et faible . Grote zwakke oppervlakte.

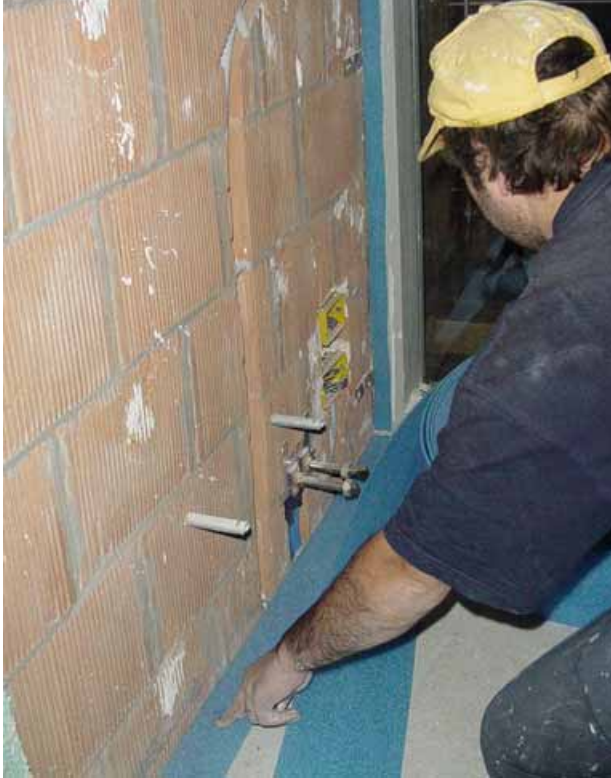
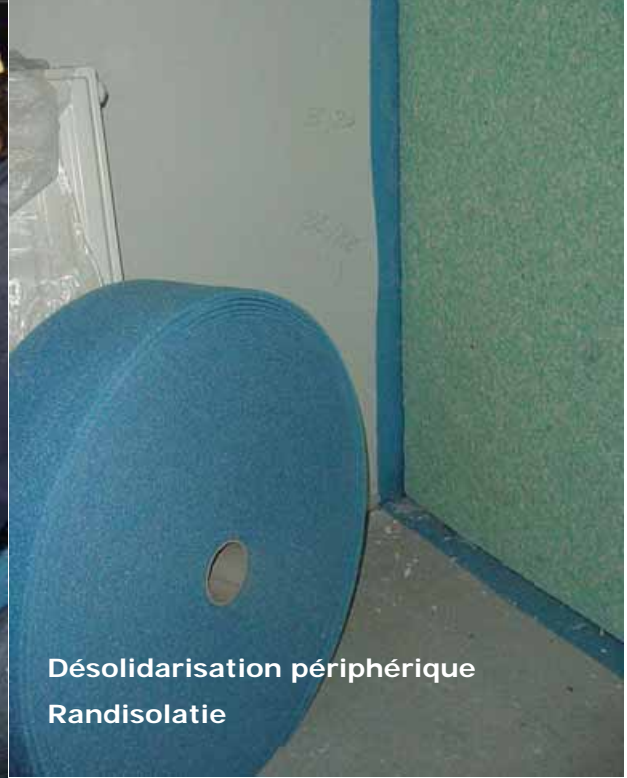
23

Désolidarisation périphérique  
Randisolatie

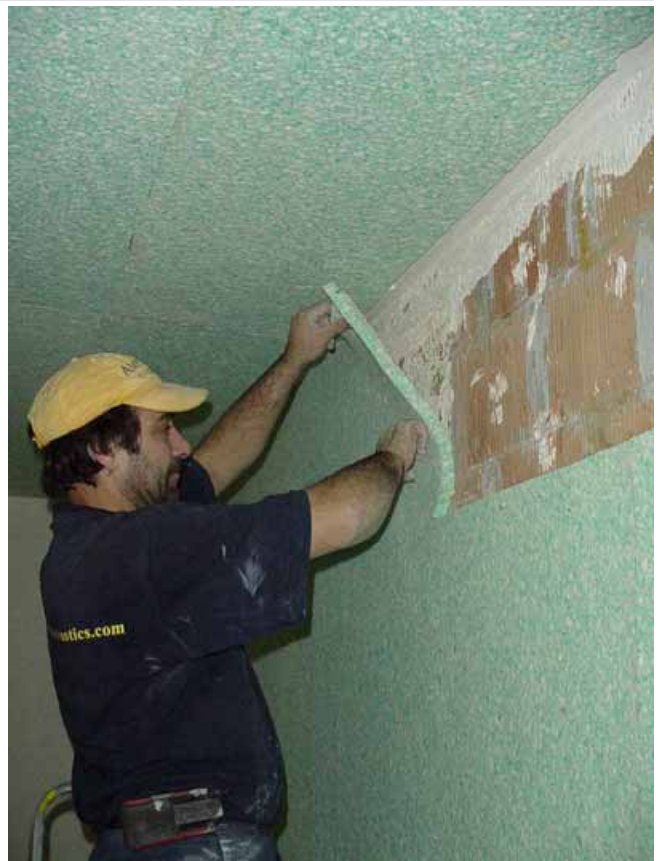
24

Collage de la mousse de latex  
Kleven van de latexschuim

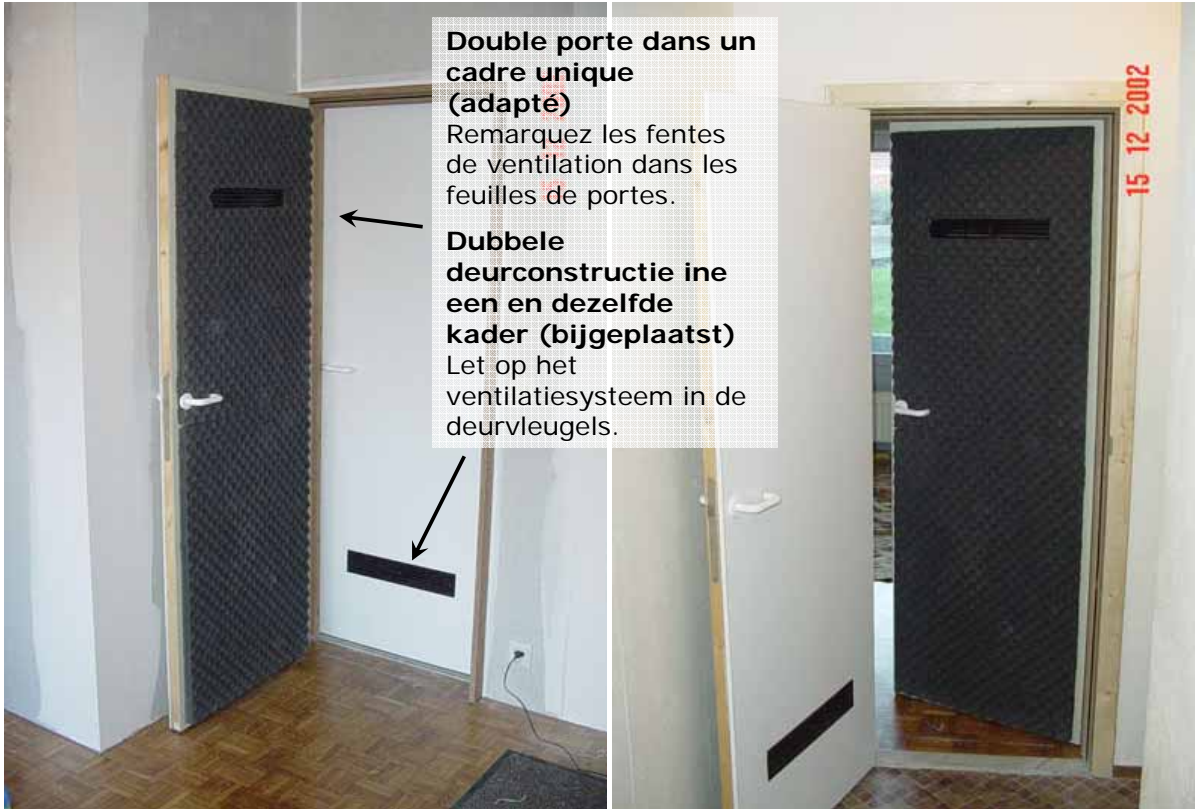
Opstelling 2 deuren – Disposition 2 portes

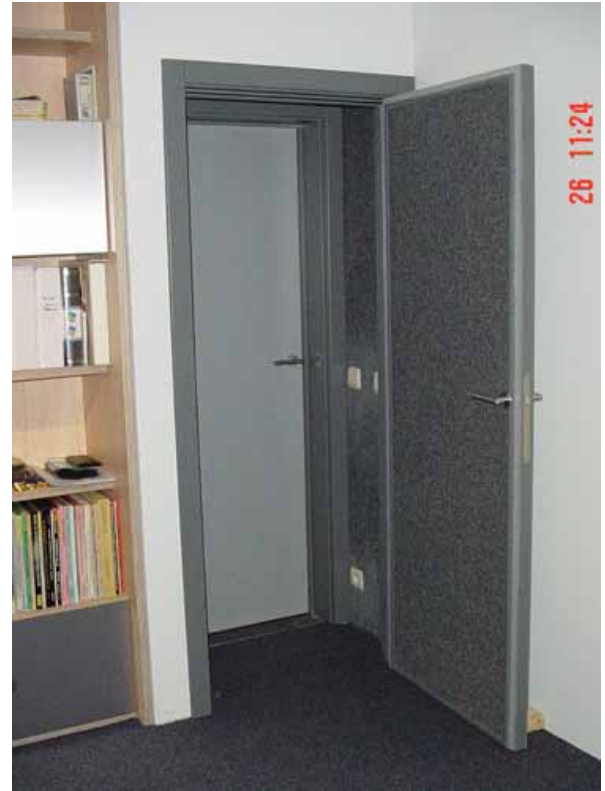
**Double porte avec sas**

Meilleure solution pour un résultat important et durable.

**Dubbele deur met sasconstructie**

Voor een degelijke blijvend resultaat is dit de geknipte oplossing.

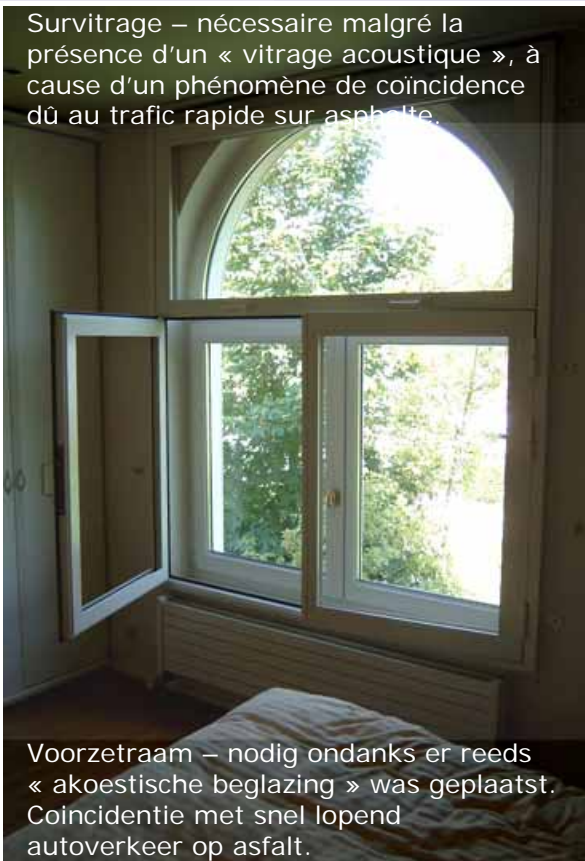
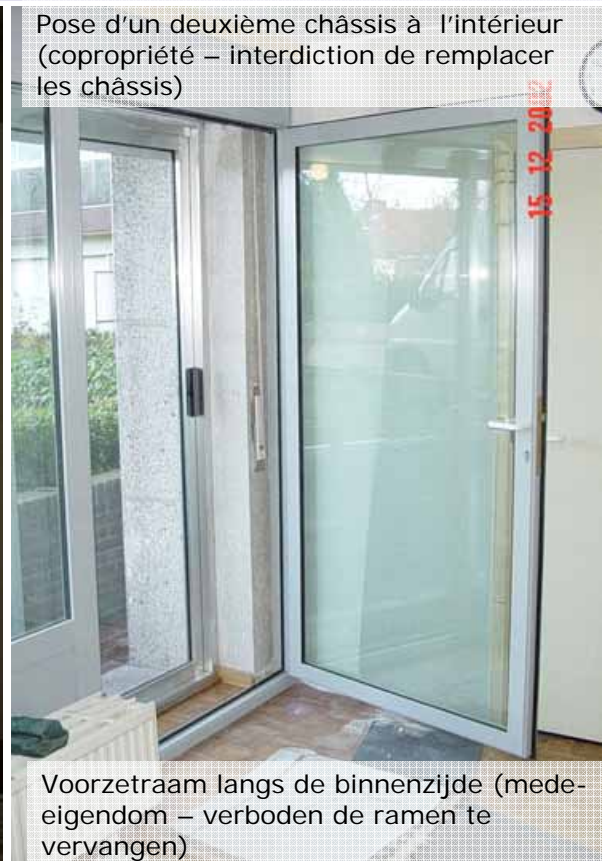
Survitrage – nécessaire malgré la présence d'un « vitrage acoustique », à cause d'un phénomène de coïncidence dû au trafic rapide sur asphalte.

Pose d'un deuxième châssis à l'intérieur (copropriété – interdiction de remplacer les châssis)

Voorzetraam – nodig ondanks er reeds « akoestische beglazing » was geplaatst. Coïncidentie met snel lopend autoverkeer op asfalt.

Voorzetraam langs de binnenzijde (mede-eigendom – verboden de ramen te vervangen)

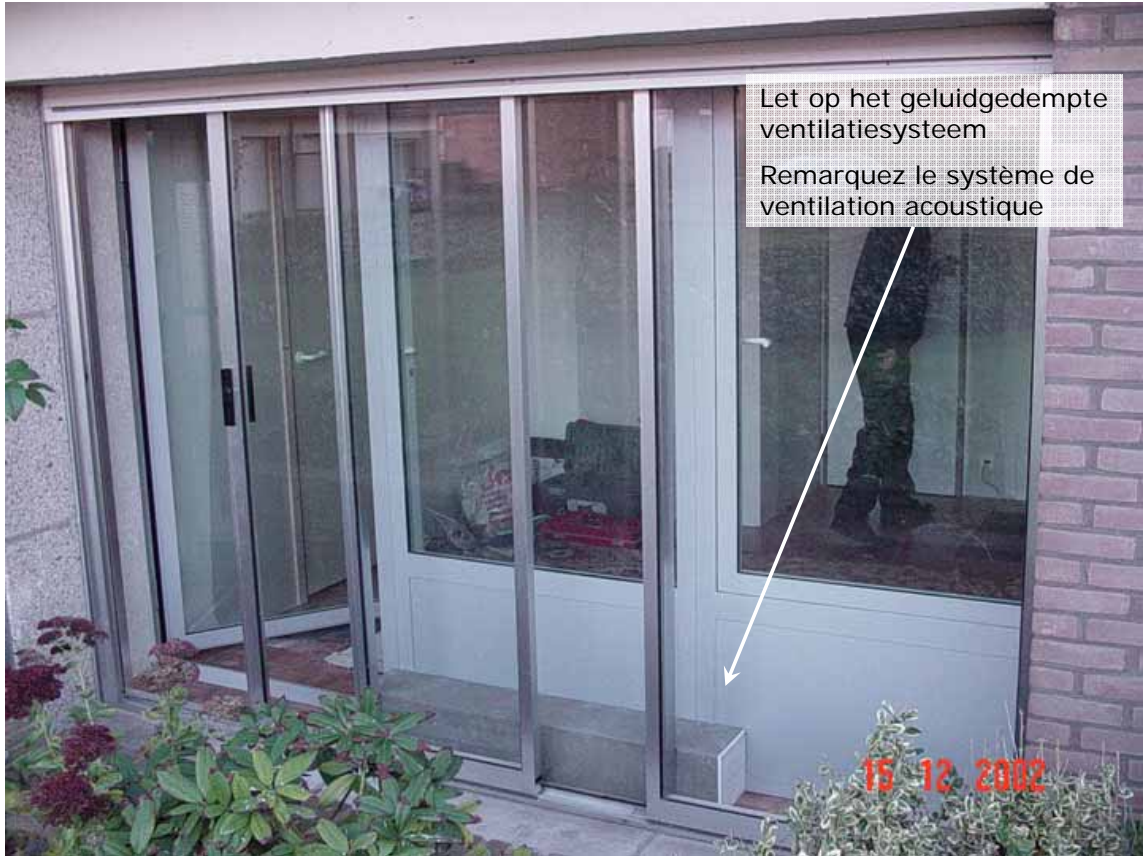
Let op het geluidgedempte ventilatiesysteem

Remarquez le système de ventilation acoustique

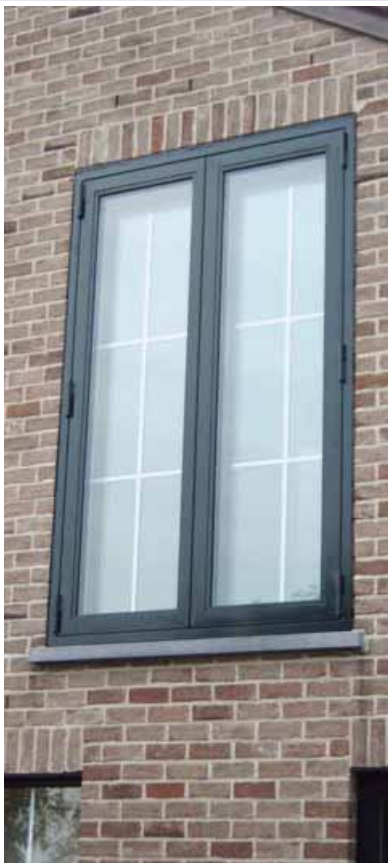
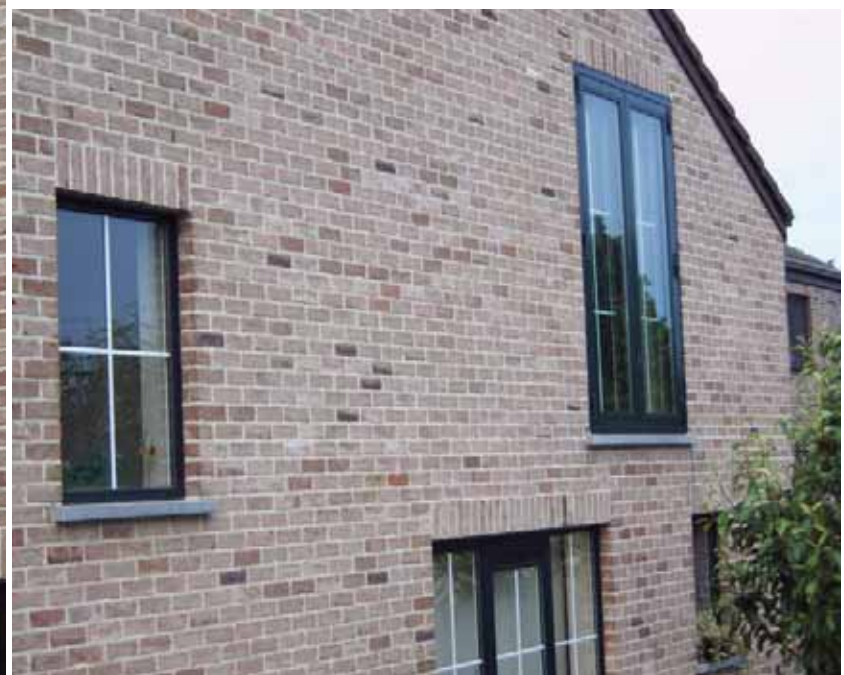
Double châssis – nouveau châssis à l'extérieur  
(bruit des avions)

Voorzetraam langs de buitenzijde (vliegtuiglawaai)

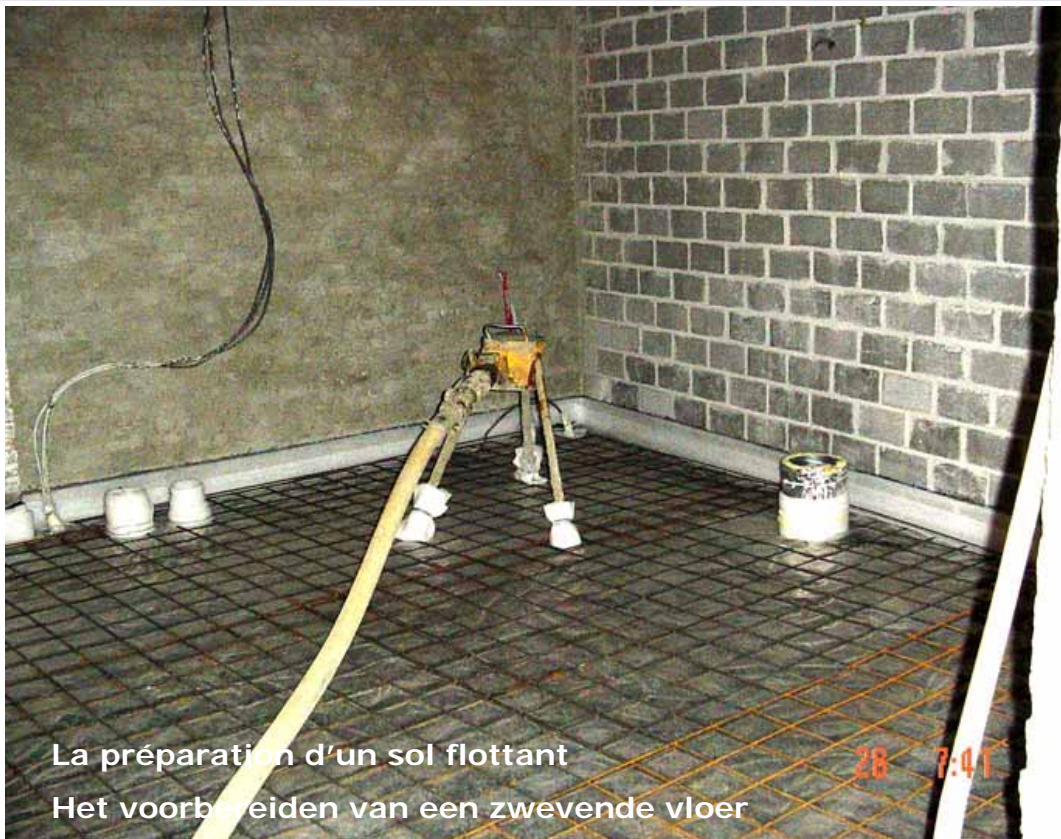
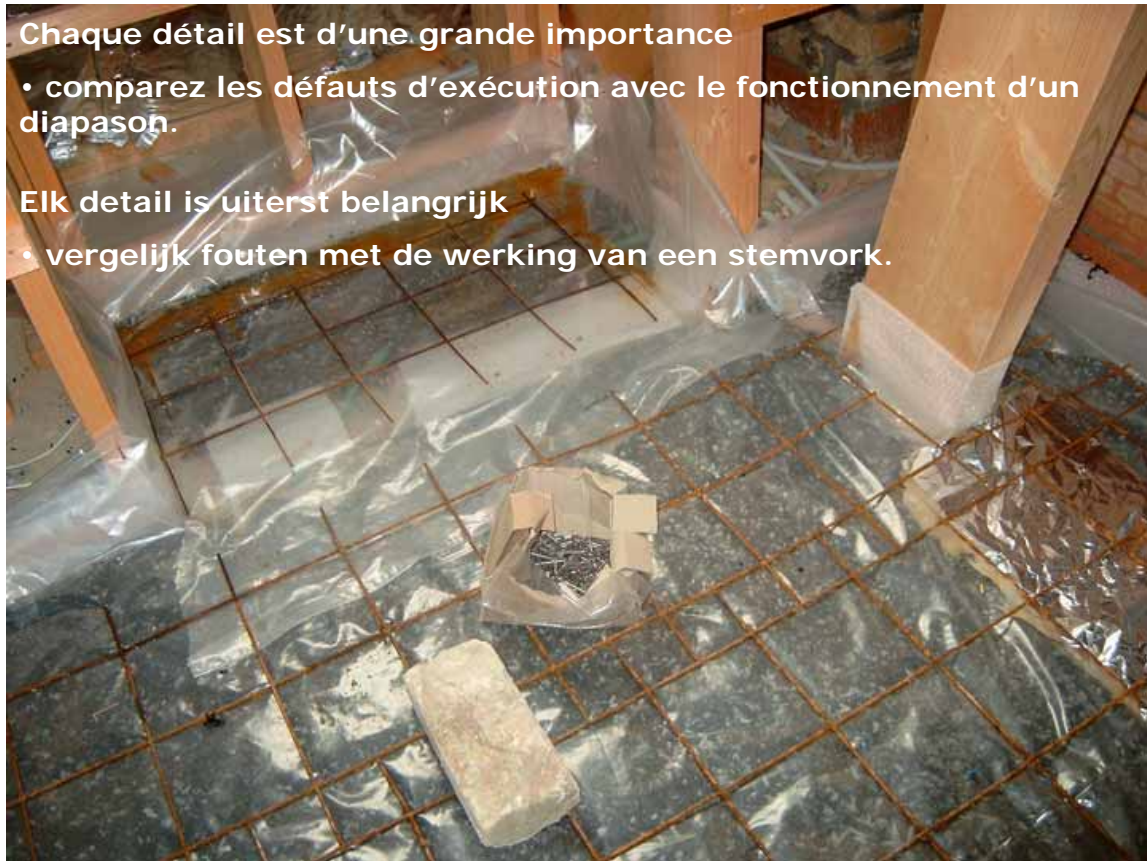
La préparation d'un sol flottant  
Het voorbereiden van een zwevende vloer

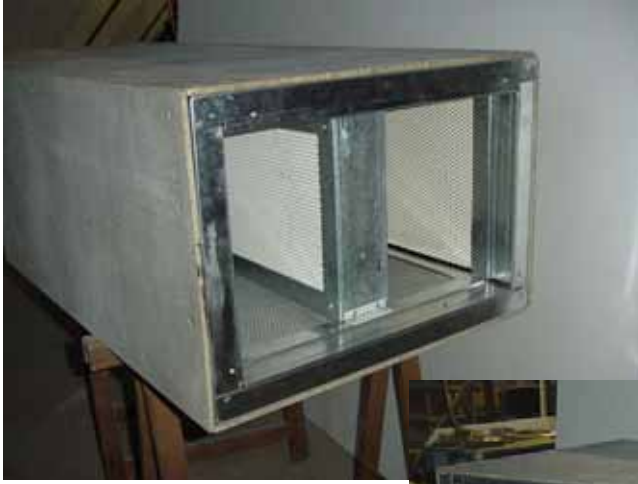
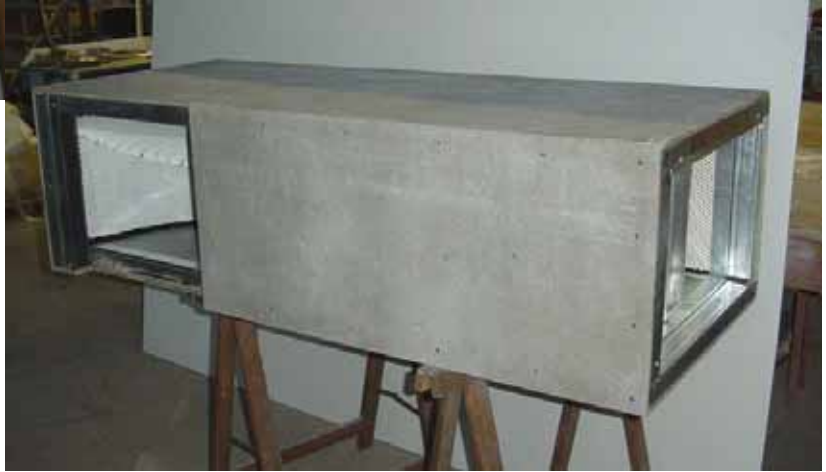
Abas-sons sur mesure

Geluiddempers op maat bouwkundig
